## 試験成績報告書

| 試験品名 | アルミ面格子 アンプリフォーム | 2 点 |
| 試験項目 | 耐荷重性試験 | |

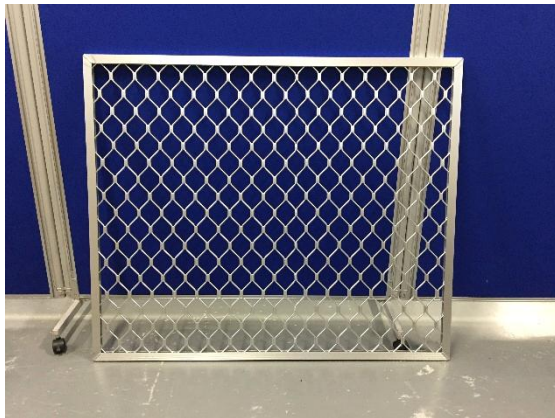
試料写真：

溶接あり

外枠寸法  
1000 mm × 1200 mm

| 試 料 | 状 態 |
|---|---|
| 溶接あり | 最大変位量：55 mm<br>最大荷重時の状態：異状は認められなかった。<br>試験後の状態：異状は認められなかった。 |

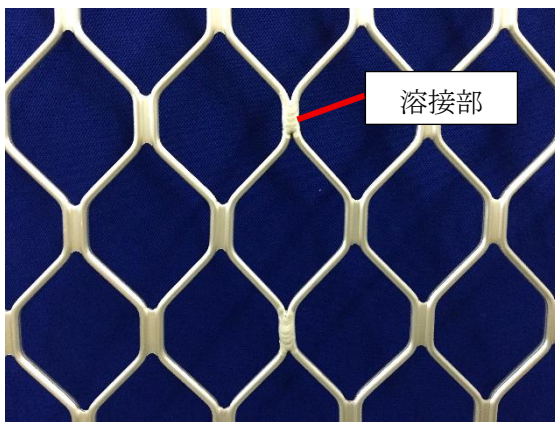
溶接なし

溶接なし：長辺方向の中心線上で中央部の 1 列隣の位置（※ 補足参照）

| 試 料 | 状 態 |
|---|---|
| 溶接なし | 最大変位量：40 mm<br>最大荷重時の状態：異状は認められなかった。<br>試験後の状態：異状は認められなかった。 |

溶接なしの負荷位置については、面格子ユニットの中央部が開口部にあたり、規格に規定される格子中央部への負荷が構造的にできないため、依頼者からの指示により、試験方法に記載の位置で実施した。最大変位量は加圧子の変位を記載した。
